CERTIFICACION DE TIPO
ESLINGA

Certificado Nº : 230092IINSAN-IIN01-CR03
Empresa : IMPLEMENTOS S.A. **Fecha : 24-10-2023**
At. : Sr. Hugo Salas Sarniguet
Dirección : Avda. General Velasquez 10701, San Bernardo, Santiago - Chile

Producto : Eslinga color amarillo 100% polyester, capacidad 3.500 kg, largo 9 metros, ancho de cinta 50 mm, con carro tensor y doble gancho metálico tipo J.

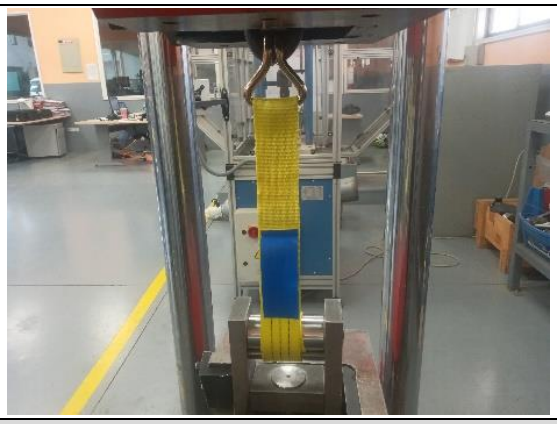
Tracción cinta

Zona	Resistencia a la tracción
Cinta textil base	4.112 kgf
Costura zona gancho	4.198 kgf (*)

(*) Ruptura cinta zona adyacente a costura
