VIDRO COLADO SOBRE O JANELA  
Bonded glass over driver window  
Vidrio pegado sobre ventana conduc  
FUMEE - LADO ESQUERDO

VIAGGIO E PARADISO 1050 G7  
C/ ESPELHO CARENADO VIAGGIO G7

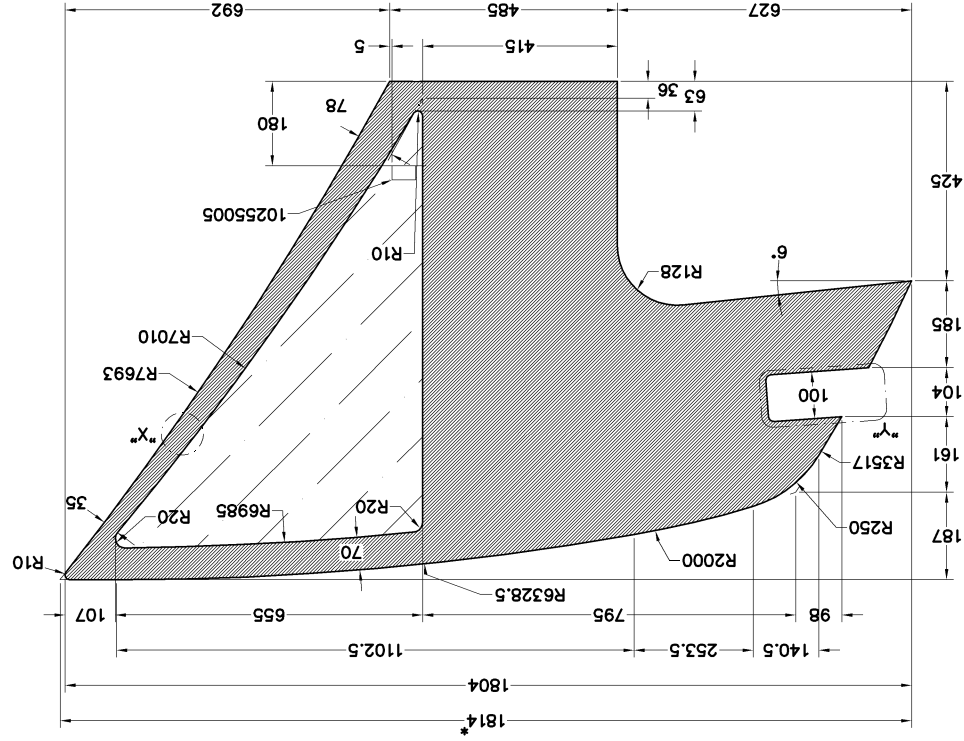
DETAILS  
"X" "X" DETAIL  
Scale 1:1

Pintar este lado  
To paint this side

Aplicar esmalte termoplástico  
Apply thermoplastic enamel  
no lado interno do vidro  
in internal side glass

**Composição:**  
82% Esmalte em pó  
82% Powder enamel  
18% Cera termofundida  
18% Thermofund wax

**Coloração:** Preto  
Color: Black

**Índice de transmissão UV:**  
0,10% Maximum  
Maximo 0,10%

Material  
Vidro temperado lapidado  
Espessura 5mm  
Lapidação temperada  
Cor: Branco  
Color: White  
Transparência 50% mínimo  
Tinted: Minimum transparency 50%  
Tolerâncias  
Conforme NBR 9491 tabela 10 ABNT  
Tolerances  
According to NBR 9491 – ABNT table 10  
EMF:  
EMF:  
VDB002  
— — — Referência para o processo de manufatura.
